Terugkeer naar Nederland belemmerd?

Obstakels voor de Europese wilde kat

Elze Polman en Anke Brouns

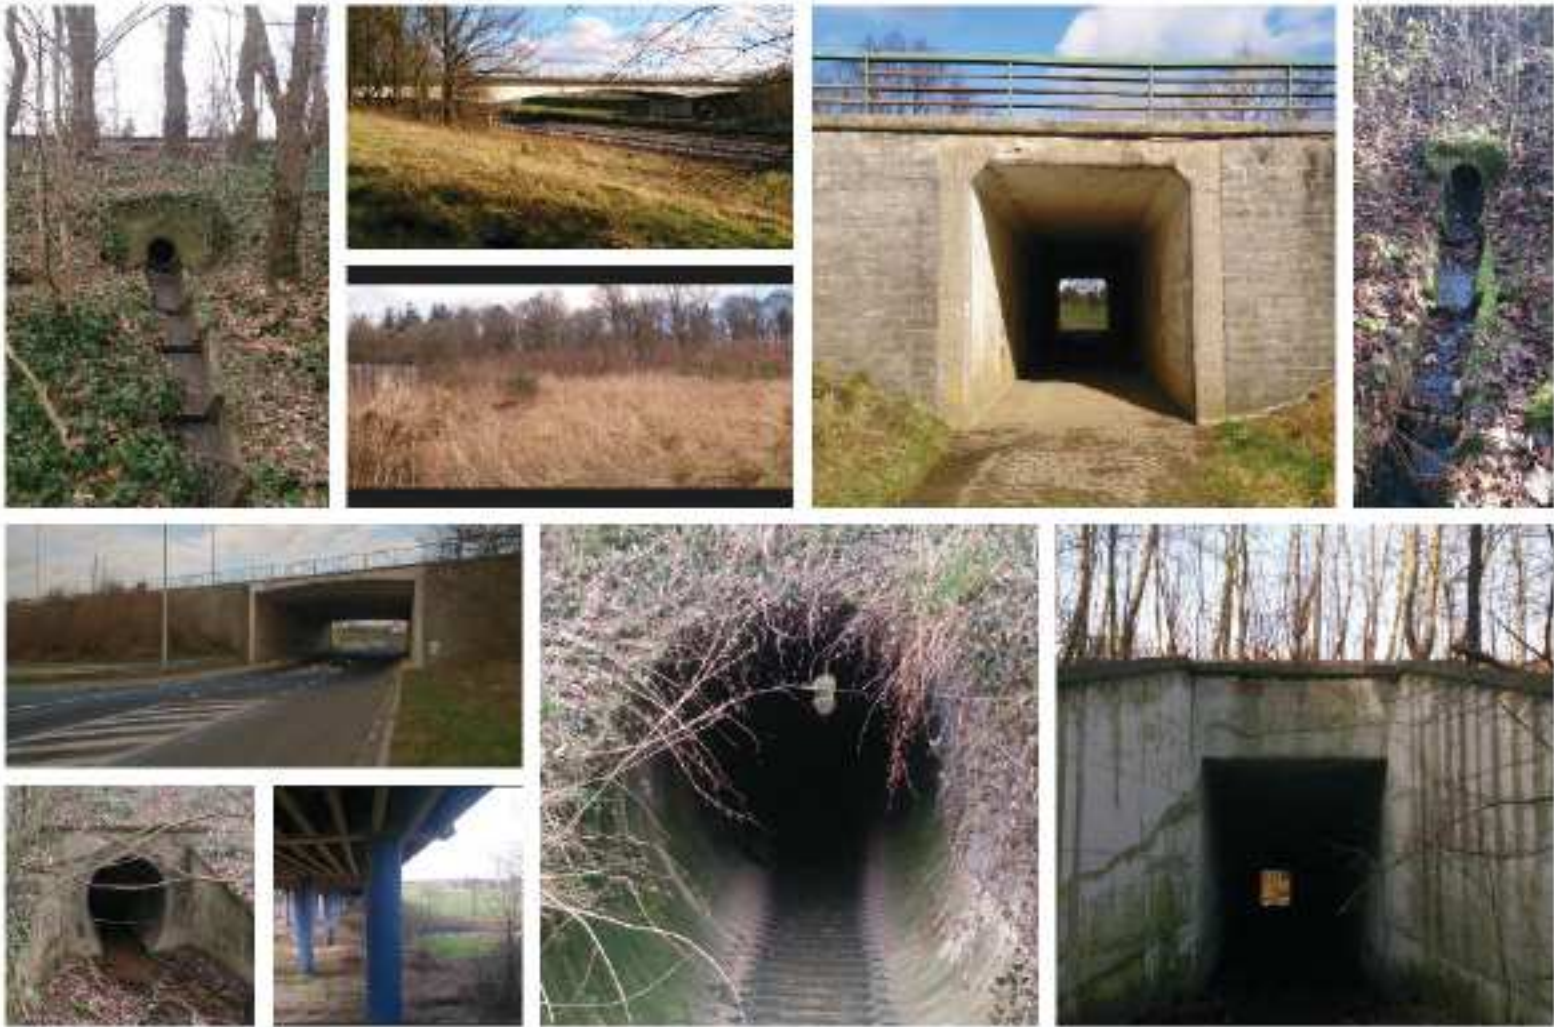
Figuur 1 Oversteekplekken. Foto Elze Polman

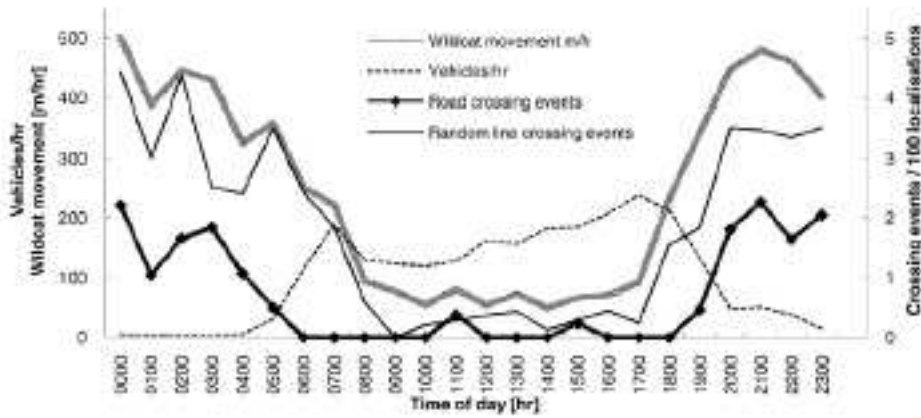
Figuur 2 Tijden waarop wilde katten de weg oversteken en actief zijn in Duitsland².

voor mensen ingerichte oversteekstructuren¹. Er is weinig informatie over hoe de wilde kat een drukke weg oversteekt. In Duitsland is in ieder geval vastgesteld dat wilde katten vooral tussen 18:00 en 6:00 uur oversteeken² (figuur 2). Soms maakten de wilde katten in dit onderzoek gebruik van

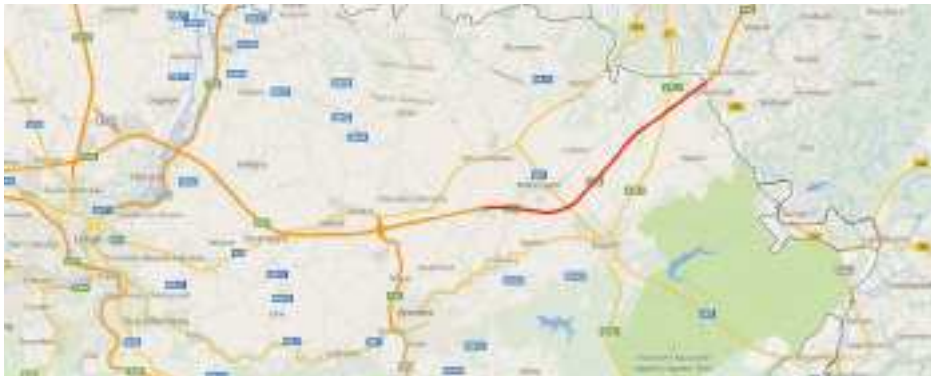
Figuur 3 Het geïnventariseerde stuk snelweg.

Inventarisatie snelweg E40 De wilde katten die van de Ardennen of de Eifel naar Nederland lopen, komen onderweg verschillende drukke wegen tegen. Eén van de drukke wegen is de snelweg E40 die onder meer van Luik tot Aken loopt (figuur 3). Op dit stuk snelweg is één ecoduct gebouwd, ten hoogte van Welkenraedt. Dit ecoduct is erg westelijk gelegen en veel wilde katten zullen waarschijnlijk op een andere plek de snelweg

Het gedeelte van de snelweg dat is geïnventariseerd is ongeveer 17 km lang en loopt door drie erg kleine bosgebieden: Grunhaut, Buchenbusch en Landwehring. (figuur 3) Parallel aan de snelweg loopt een spoor tot aan het Buchenbusch. Langs het spoor staan hekken, terwijl langs de snelweg geen hekken zijn geplaatst.

Resultaten In totaal zijn 56 overstekmogelijkheden gevonden, waarvan 12 bruggen, 10 onderdoorgangen en 34 duikers (figuur 3). Verschillende eigenschappen van alle overstekstructuren zijn onderzocht, zoals informatie over de vegetatie, verlichting en menselijke verstoring. Het meest opvallende is dat er bij bijna alle overstekmogelijkheden weinig tot geen vegetatie op de structuren aanwezig is. Alleen het eco-

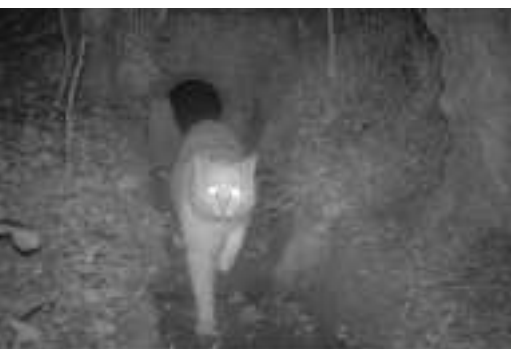
Figuur 5 Huiskat loopt door een duiker
