Cyclische Verjonging op de Ewijkse Plaat

OPSTUWING EN VEILIGHEID

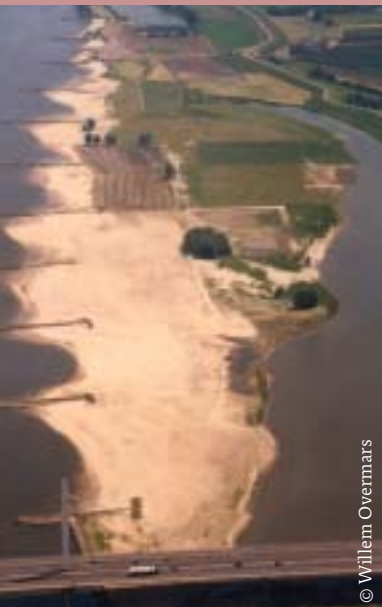
Ewijkse Plaat in juni 1989
direct na de laatste ontzanding

De laatste afgraving van de Ewijkse Plaats vond plaats in 1988/89. Hectare voor hectare ontstond daarna een natuurgebied. Langs de oever van de strang kiemde ooibos dat sindsdien flink uit de kluiten is gegroeid. De extreme hoogwaters van 1993 en 1995 deponeerden grote hoeveelheden zand over de Plaats. Sinds 1989 is de Plaats ruim 40 cm opgehoogd. Deze processen hebben een sterke opleving van de natuur tot gevolg gehad met veel bijzondere planten en dieren.

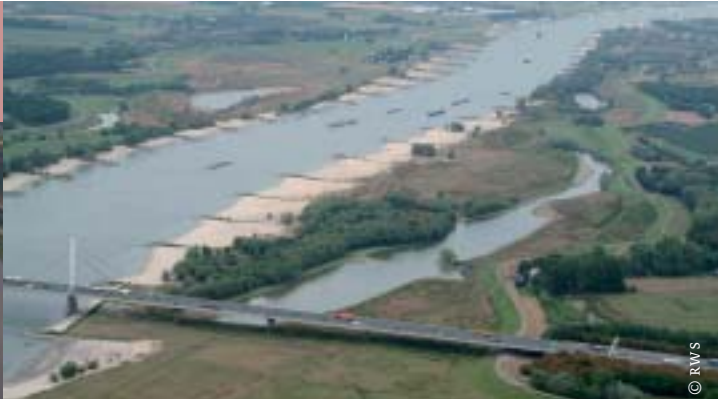
Ewijkse Plaat in 2003 gezien vanuit westelijke richting. Let op de brede aanzanding tussen de kribben en de strook oobos langs de strang

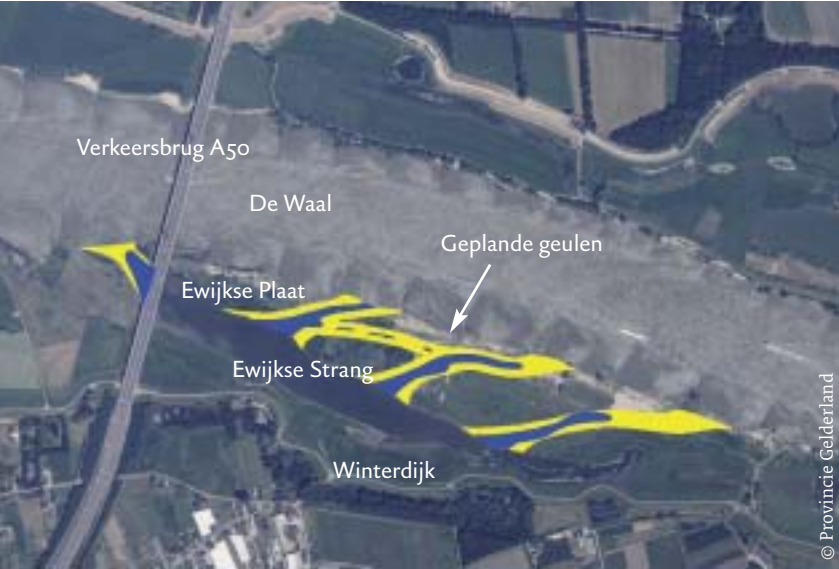
BOVEN Ingrepen Ewijkse Plaats

Rijkswaterstaat heeft vastgesteld dat tijdens hoogwater het rivierpeil bij de Ewijkse Plaat 2 tot 3 cm wordt opgestuwd. De zandafzettingen en de groei van oobos en ruigte op de Plaat zijn verantwoordelijk voor die opstuwung. Uit oogpunt van veiligheid moet dit hoogwatereffect worden geneutraliseerd. Met graafmachines wordt dit jaar een afwisselend geulenpatroon gegraven om de afvoer van water te verbeteren.

Herstel van riviernatuur, oobossen en ruigtes, mag natuurlijk niet de veiligheid in het geding brengen. De waterstremming die hierdoor optreedt, moet daarom geneutraliseerd worden. De Waal blijkt tijdens hoogwater diagonale geulen uit te slijpen op de Plaat. Toen de kracht van de rivier nog niet was ingedamd door kribben en stenen oeverwallen, was dit effect nog veel krachtiger. *Cyclisch Verjongen* kiest dit proces als uitgangspunt. De uitgebannen oerkrachten van de rivier worden met graafmachines nagebootst om een dieper geulenpatroon te graven. Zo kunnen delen van de het oobos gespaard blijven, beginnende rivierduinen hoeven niet overal verwijderd te worden en ontstaan kansrijke nieuwe pioniersituaties.

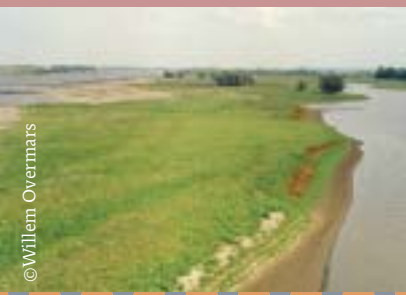
LINKSONDER Ewijkse Plaats in september 1989: de pas gekiemde vegetatie is nog laag

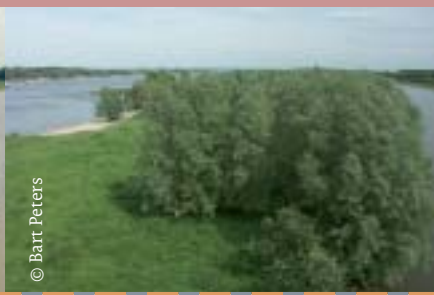
RECHTSONDER Ewijkse Plaats in mei 2005: een halve meter zand hoger en met ooibos langs de strang
